Реконструкция программно-технического комплекса автоматизированной системы контроля и управления мазутонасосной станцией

В статье описан опыт реконструкции программно-технического комплекса автоматизированной системы контроля и управления технологическим процессом мазутонасосной станции № 4 (перевалочного комплекса) на правобережной ТЭЦ-5 в Санкт-Петербурге. Работа была выполнена ОАО «Приборостроительный завод «ВИБРАТОР». Особое внимание уделяется вопросам надежности и выполнению работ по реконструкции АСУ ТП без остановки технологического процесса.

ОАО «Приборостроительный завод «ВИБРАТОР»,
г. Санкт-Петербург

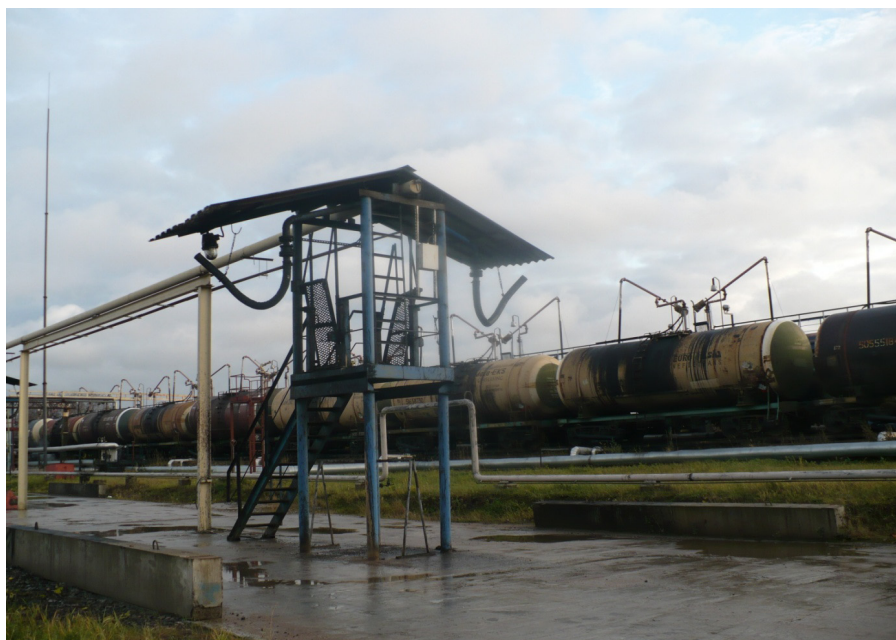
Рис. 1. Перевалочный комплекс

На территории ТЭЦ-5 в Санкт-Петербурге находится мазутонасосная станция, которая функционирует в качестве перевалочного

комплекса (рис. 1). Мазут поступает в цистернах по железной дороге, далее разогревается и перекачивается в баки хранения, после этого его перекачивают в автомобильные цистерны и развозят по назначению. Такой технологический процесс очень опасен для экологии,

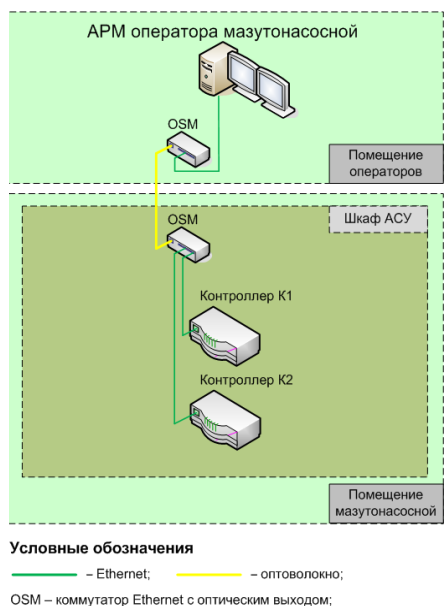
В начале 2014 года АСУ ТП перевалочного комплекса работала по схеме, отраженной на рис. 2. В ее состав входили два РС-совместимых контроллера (K1 и K2), два коммутатора «оптика — Ethernet» и один АРМ оператора. Все датчики и исполнительные механизмы были подключены либо к одному, либо ко второму контроллеру.

Рис. 2. Структурная схема АСУ ТП перевалочного комплекса до реконструкции

У такой системы имелось несколько недостатков:

- ▶ низкая надежность. Выход из строя одного из контроллеров лишал оператора возможности управлять половиной оборудования, что и случилось в 2013 году. Весь следующий год приходилось управлять половиной задвижек и пускать насосы по месту. Теперь стоило выйти из строя любому участку — оптическому коммутатору, кабелю оптики, АРМ — и это привело бы к потере управления всей системой.

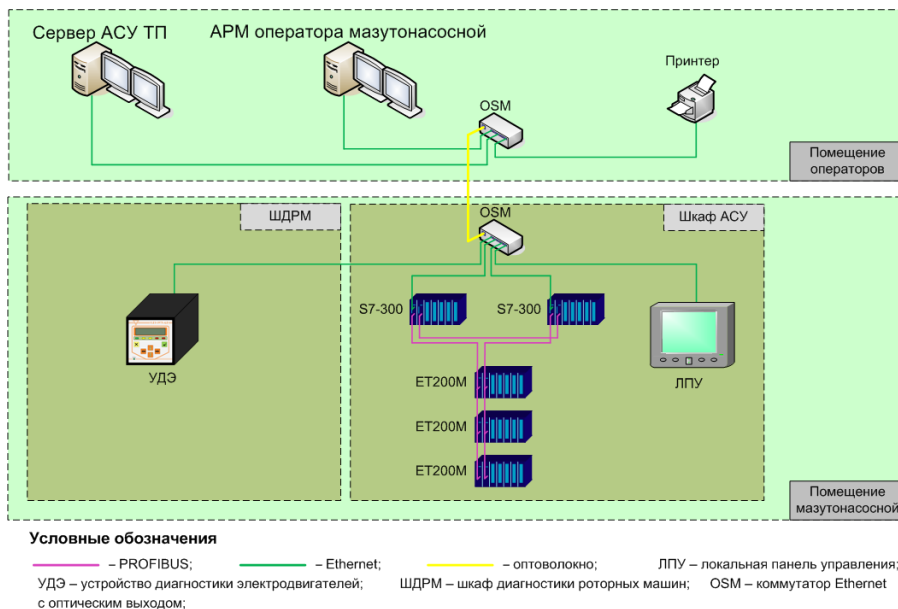
Рис. 3. Структурная схема АСУ ТП перевалочного комплекса после реконструкции

Сотрудники ОАО «Приборостроительный завод «ВИБРАТОР» предложили новую структуру АСУ ТП (рис. 3).

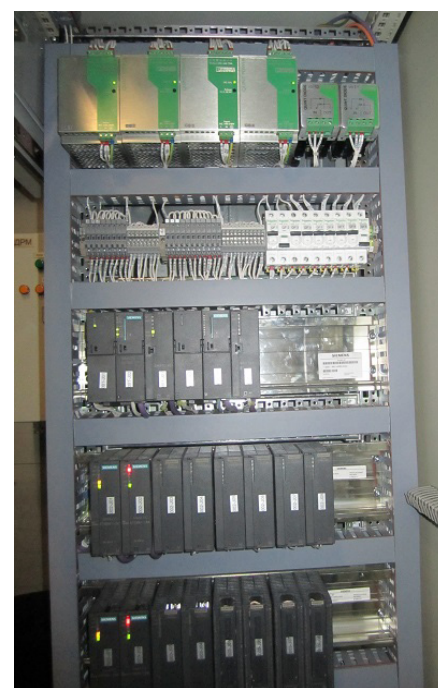
На среднем уровне (рис. 4) вместо двух независимых контроллеров было решено установить два резервируемых контроллера S7-300 фирмы «Сименс». Мощности серии S7-300 вполне достаточно для данного объекта, а так как все происходящие процессы не являются быстродействующими, то решено

было отказаться от аппаратного резервирования (серия S7-400N) и применить программное резервирование (пакет SW-Redundancy). Отличие программного резервирования от аппаратного — время переключения на резервный контроллер. Если в S7-400N это время составляет ~30 мс, то при программном резервировании оно зависит от размера программы и составляет 1–5 секунд. Это решение позволило сэкономить значительную часть бюджета без потери функциональ-

Рис. 4. Внешний вид шкафа АСУ

ности и качества. К двум контроллерам подключаются три стойки расширения ET200М, к которым подключаются все датчики и исполнительные механизмы. Также в шкафу находится коммутатор, соединяющий медный кабель Ethernet и оптоволокно для передачи данных на верхний уровень. Для увеличения надежности в шкаф помещена локальная панель управления (ЛПУ) на основе панельного компьютера Advantech с установленной на нем SCADA-системой WinCC, позволяющей вести архив. Таким образом, даже при обрыве

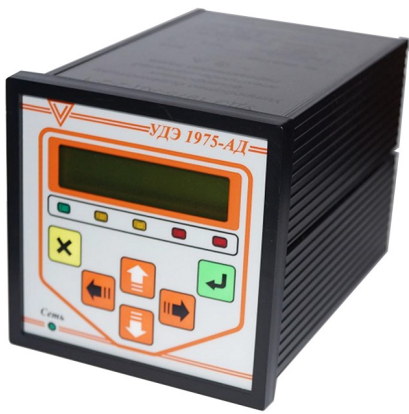
Рис. 5. Внешний вид прибора УДЭ 1975-АД

Для модернизации системы была применена инновационная система диагностики роторных машин (СДРМ), разработанная на заводе «ВИБРАТОР». Система позволяет диагностировать состояние электродвигателей и генераторов по спектру потребляемого ими тока. В данном случае на объекте осуществляется диагностика семи электродвигателей, используемых в качестве приводов насосов перекачки мазута. Основным элементом ШДРМ является прибор УДЭ 1975-АД (рис. 5), к которому через переключатель подключаются токи, потребляемые каждым из насосов.

Для выявления развивающихся дефектов электродвигателя УДЭ 1975-АД использует методику, основанную на математическом моделировании. В ее основе лежит концепция математической модели, описывающей электродвигатель и систему, в которой он работает, представляющей идеальный электродвигатель.

В процессе работы УДЭ 1975-АД сравнивает измеренные параметры двигателя с параметрами опорной модели, полученными в процессе обучения устройства. Если параметры значительно отличаются друг от друга, то УДЭ 1975-АД указывает на дефект двигателя. Чем сильнее это отличие, чем дольше оно продолжается и чем больше отличающихся параметров, тем выше степень и серьезность дефекта.

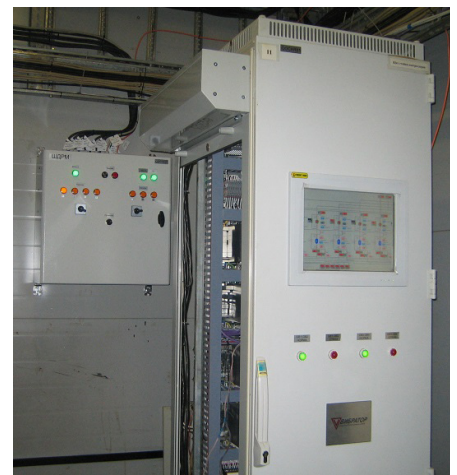
Рис. 6. Шкаф системы диагностики роторных машин (ШДРМ) и шкаф АСУ
